Innendämmung Kalziumsilikatplatte auf Betondecke

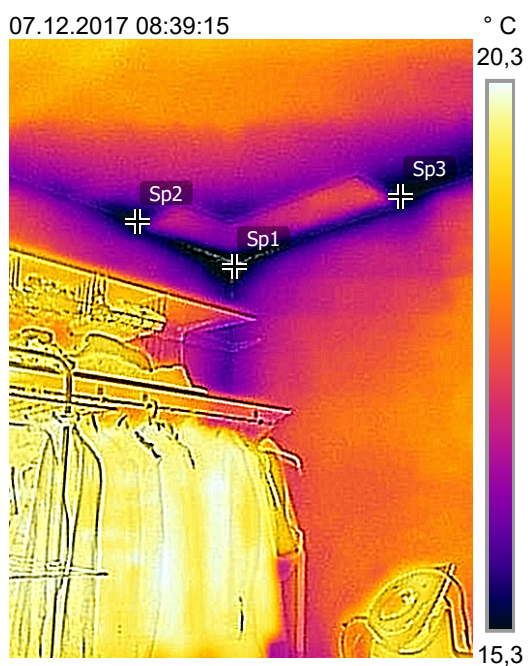
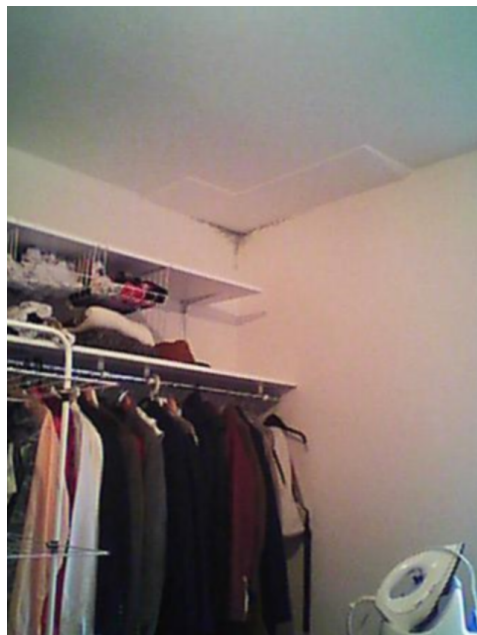
| Sp1 | 14,5 ° C |
| Sp2 | 15,3 ° C |
| Sp3 | 15,4 ° C |

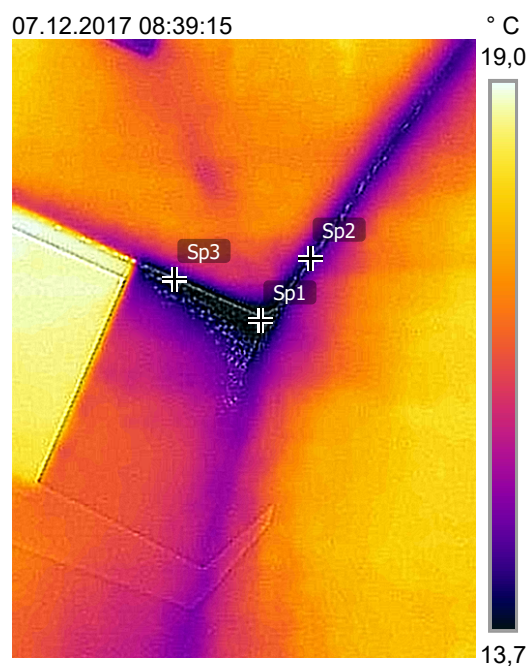
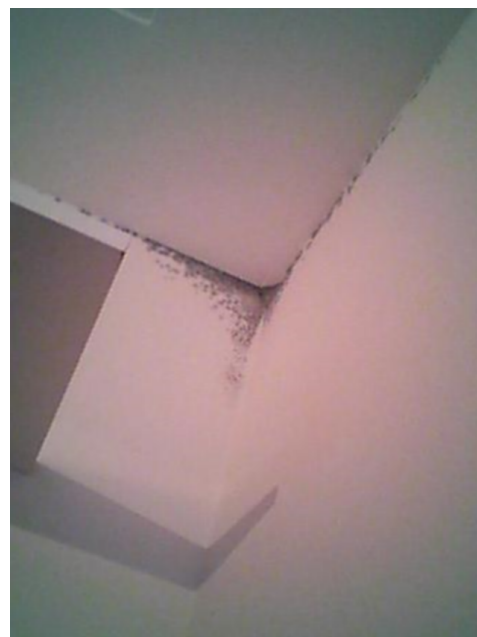
| Sp1 | 12,8 ° C |
| Sp2 | 14,4 ° C |
| Sp3 | 13,8 ° C |

Innendämmung Kalziumsilikatplatte auf Betondecke

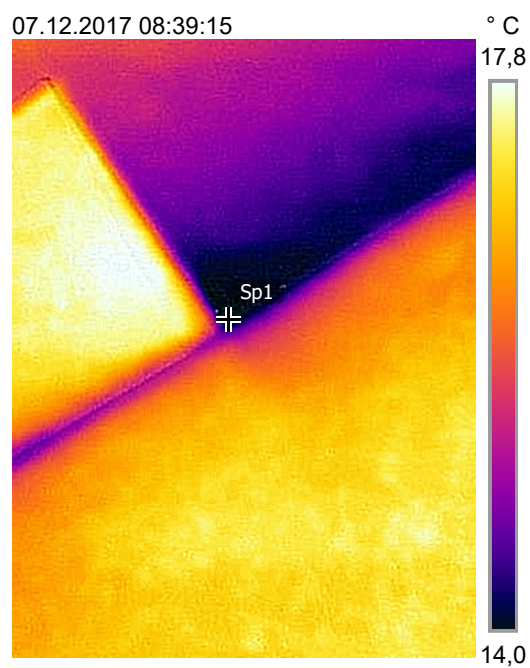
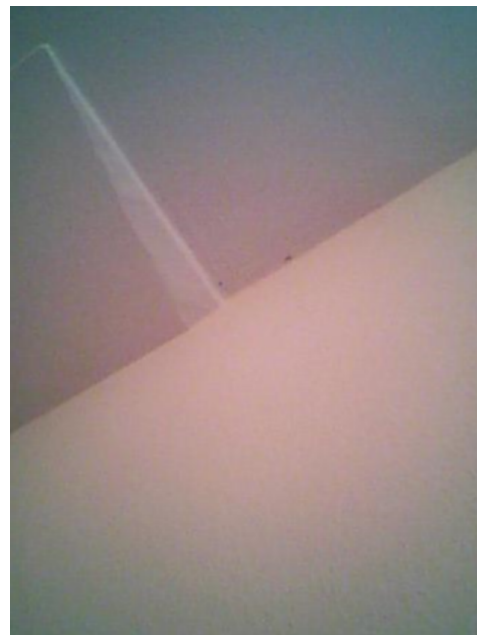
Sp1 13,9 ° C

Innendämmung Kalziumsilikatplatte auf Betondecke

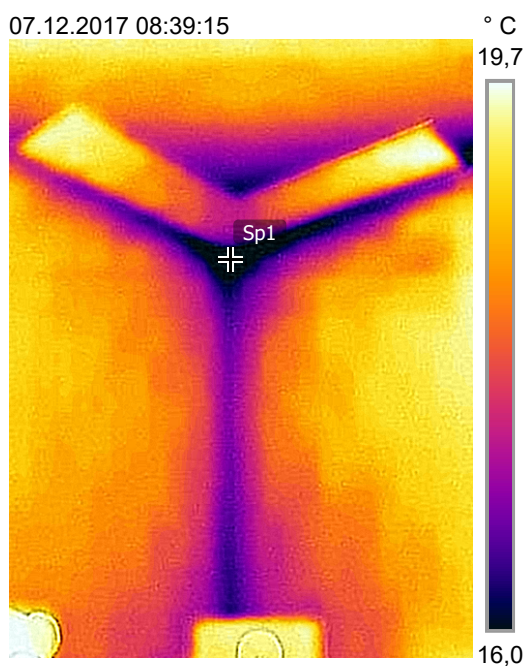
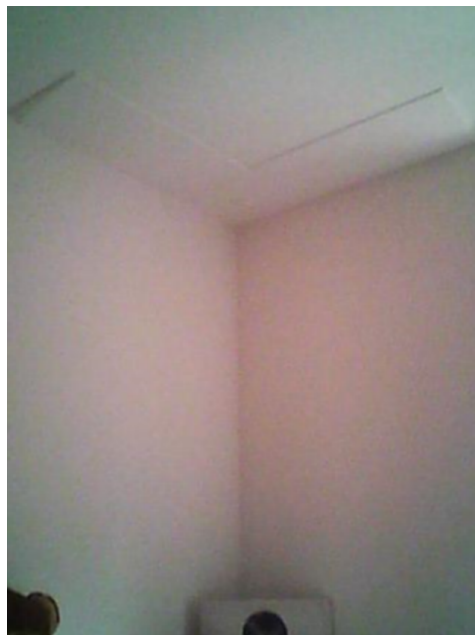
Sp1 14,4 ° C

Innendämmung Kalziumsilikatplatte auf Betondecke

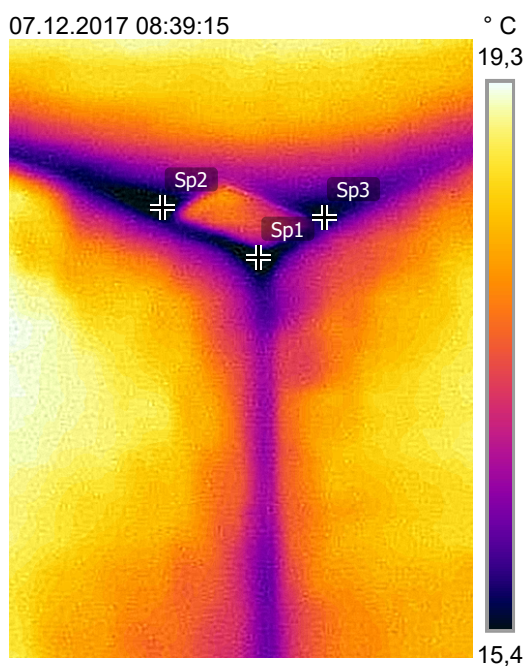
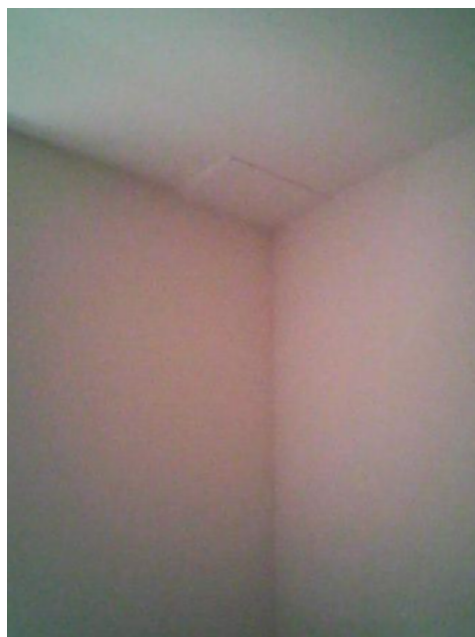
| Sp1 | 14,5 ° C |
| Sp2 | 14,9 ° C |
| Sp3 | 15,5 ° C |

Innendämmung Kalziumsilikatplatte auf Betondecke
